## **LAPORAN AKHIR**

**LAPORAN INVESTIGASI KECELAKAAN PERKERETAAPIAN**

## **ANJLOK KA 3008**

**KM 262+100/200 PETAK JALAN ANTARA ST. LUBUKRUKAM –  
ST. PENINJAWAN, SUMATERA SELATAN**

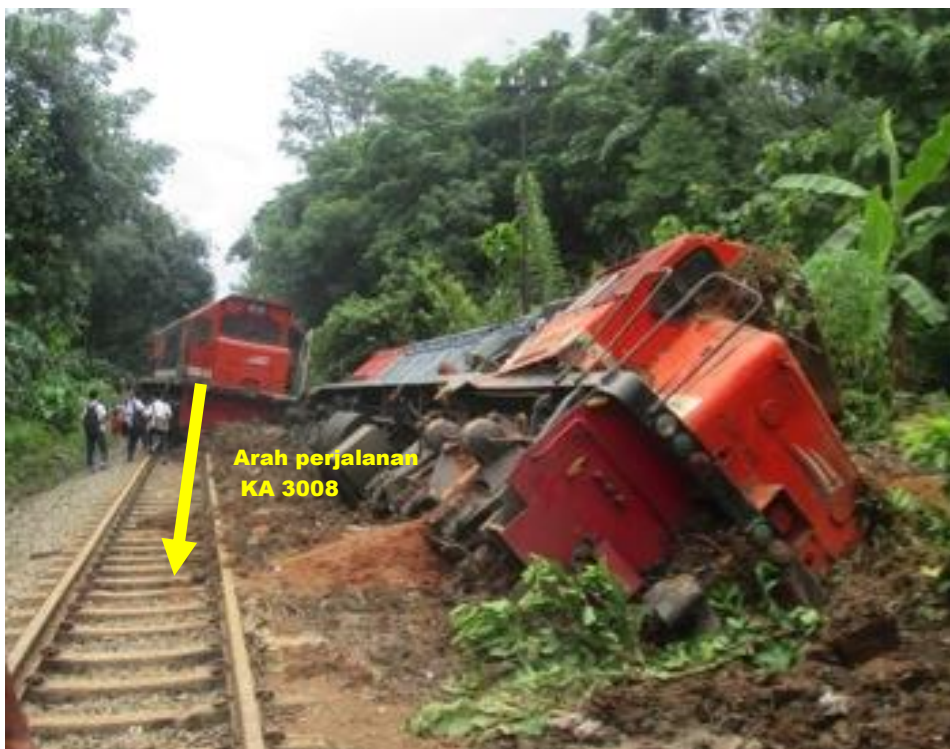
- a. Lokomotif
  - 1) Lokomotif CC 202 86 12 anjlok 6 as dan terguling
  - 2) Lokomotif CC 202 08 02 anjlok 6 as
  - 3) Lokomotif CC 202 90 05 anjlok 6 as
- b. Gerbong Terbuka
  - 1) GB 50 12 158 anjlok 4 as
  - 2) GB 50 11 493 anjlok 4 as
  - 3) GB 50 11 210 anjlok 4 as
  - 4) GB 50 11 728 anjlok 2 as

**Gambar 2.** Lokomotif KA 3008 yang anjlok dan terguling

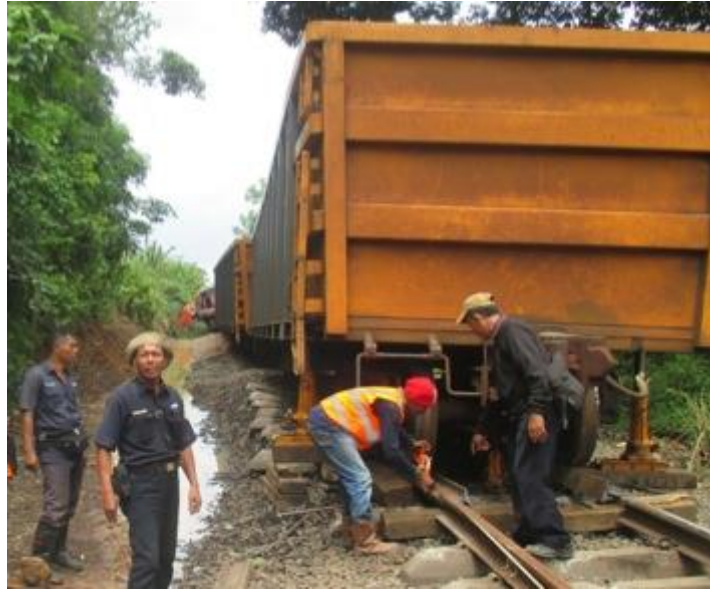
**Gambar 3.** Gerbong terbuka KA 3008 yang anjlok dalam proses evakuasi

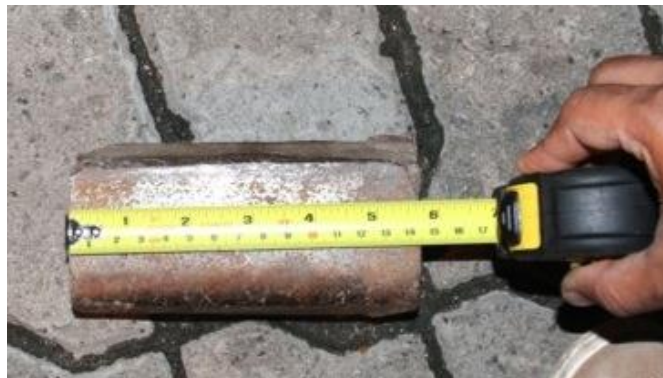
Pada Km 262+151 ditemukan adanya kepala rel dalam kondisi gompal dengan panjang 14,5 cm, gompalnya rel ini terjadi pada sambungan rel.

**Gambar 4.** Adanya kepala rel gompal

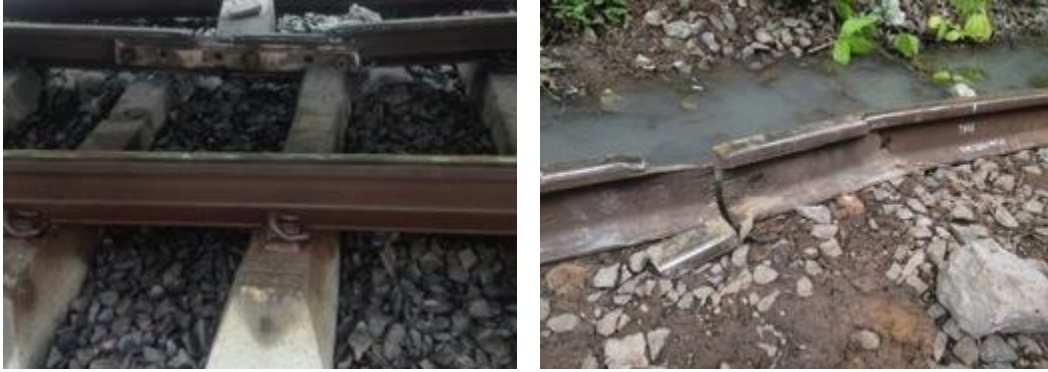
Berdasarkan data Daftar Adanya Rel Patah antara Km 257+9/0 s.d Km 264+4/5 di wilayah UPT JR III.2.10 Peninjawan, tercatat adanya rel retak di Km 262+100/200 dipasang pelat sambung tersebut pada tanggal 25 Desember 2014.

**Gambar 5.** Rel patah pada sambungan rel di Km 262+100/200

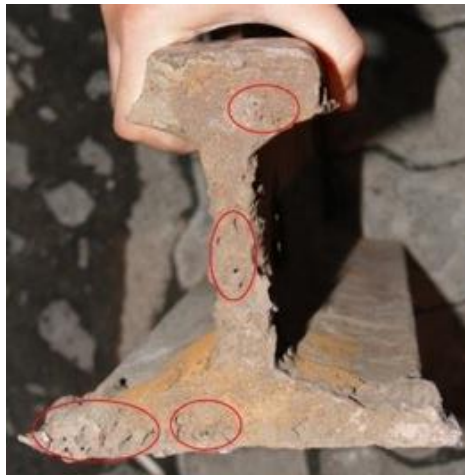
Porositas yang terjadi di sambungan rel diakibatkan oleh proses pengelasan yang dilakukan dengan tidak sempurna.

**Gambar 6.** Porositas pada sambungan pengelasan

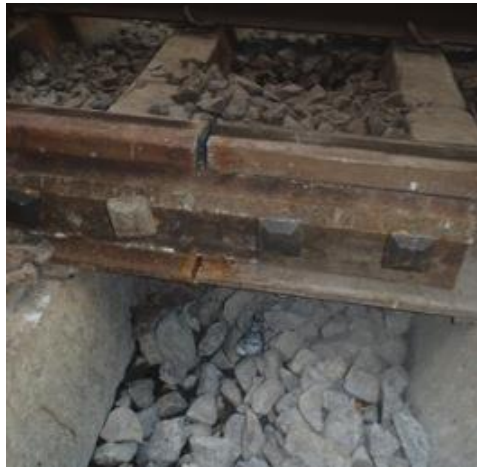
Kondisi jalan rel di tempat kejadian ditemukan dalam kondisi kurang balas dengan rel.

**Gambar 8.** Jalan rel di sekitar lokasi kejadian kurang ballast

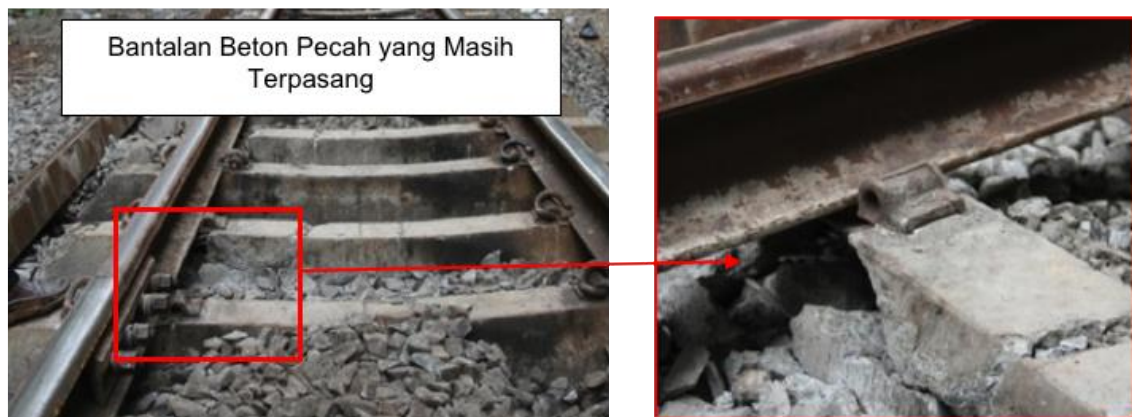
Pada investigasi yang dilakukan oleh Tim Invetigasi KNKT, ditemukan bahwa di beberapa tempat menjelang anjlokkan, masih digunakannya bantalan beton dalam kondisi pecah.

**Gambar 10.** Bantalan beton di bawah sambungan rel yang pecah lama

Di lokasi kejadian selain rel patah, terdapat bahaya (*hazard*) terhadap kondisi komponen jalan rel lainnya seperti kurangnya volume ballast dan penggunaan bantalan beton yang pecah. Berdasarkan mekanisme kerjanya, bantalan beton merupakan komponen jalan rel yang berfungsi untuk memberikan tumpuan terhadap rel dan menjaga lebar, ketinggian dan alinemen dari jalan rel. Bantalan mendistribusikan beban atau gaya vertikal, lateral dan longitudinal dari permukaan kaki rel ke permukaan ballast. Sedangkan ballast berfungsi untuk menyalurkan dan mendistribusikan beban dari bantalan ke formasi luas permukaan yang lebih besar, memberikan elastisitas terhadap beban vertikal yang terjadi pada rel, memberikan stabilitas longitudinal dan lateral pada bantalan, sebagai drainase dan menjaga posisi bantalan agar tidak bergeser. Volume ballast yang kurang dan penggunaan bantalan pecah saat dilalui oleh beban dinamik roda sarana perkeretaapian yang melewati sambungan memperbesar defleksi/lendutan dan mempercepat terjadinya deformasi plastis yang terjadi di bagian akhir kepala rel sambungan karena berkurangnya kemampuan bantalan dan ballast dalam menyerap energi dampak dan getaran serta dalam mendistribusikan beban vertikal roda sarana perkeretaapian.

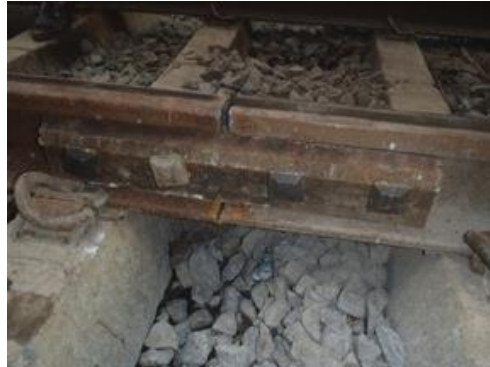
Paska terjadinya anjlokkan, tim menemukan adanya penggunaan pelat sambung yang dibuat dari modifikasi kaki rel yang dipotong dari badan rel.

**Gambar 11.** Pelat sambung modifikasi dari rel yang dipotong

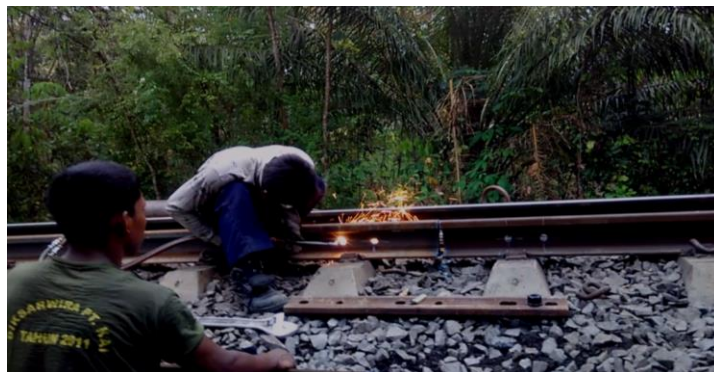
Dari hasil pengamatan di lapangan oleh KNKT setelah terjadinya kecelakaan anjlokkan KA 3008, masih ditemukan prosedur pembuatan lubang baut untuk sambungan di badan rel yang menggunakan pemotong pijar (brander).

**Gambar 12.** Pembuatan lubang untuk sambungan baut menggunakan las pemotong pijar

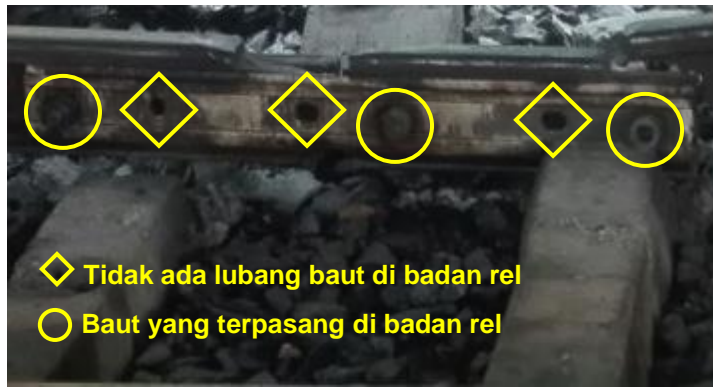
Pada pelat sambung rel yang patah, ditemukan jumlah baut yang terpasang tidak sesuai dengan jumlah baut di pelat sambung dengan tipe Saturday yang diperuntukkan untuk tipe rel R54. Jumlah baut dan lubang baut untuk pelat sambung tipe Saturday berjumlah 6 baut dan 6 lubang. Sedangkan jumlah lubang dan baut yang terpasang di badan rel untuk mengikat pelat sambung berjumlah 3 lubang dan 3 baut dengan konfigurasi seperti gambar di bawah ini.

**Gambar 13.** Pemasangan pelat sambung pada rel yang patah

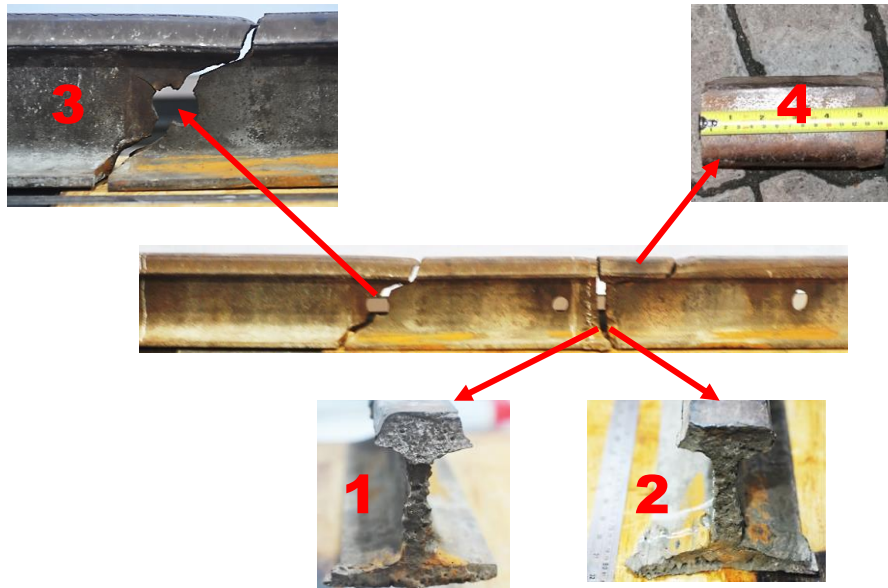
**Gambar 19.** Patahan rel

1. Terbentuk awal retakan (*crack initiation*) pada tepi lubang kasar pada web rel
2. Penjalaran retakan (*crack propagation*)
3. Patah akhir (*total disintegration*) bersamaan dengan terjadinya patahan pada daerah lasan
4. Bagian patahan rel bergerak turun relatif terhadap rel pada kedua sisi dan berakibat deformasi plastis pada tepi kepada kedua sisi rel.

5. Bagian patahan rel tersangga *fish plate*, ditandai dengan bekas benturan pada bagian bawah kepala rel, bagian ini kemudian gompal.
6. Lubang baut untuk *fish plate*  
Lubang untuk baut *fish plate* dibuat dengan kualitas yang buruk sehingga mengakibatkan *stress concentration* yang kemudian menjadi awal retakan (*crack initiation*).
7. Sambungan las  
Logam lasan yang digunakan bukan elektroda yang seharusnya digunakan, melainkan logam yang diambil dari material rel. Penyambungan seharusnya dilakukan dengan elektroda las yang dispesifikasikan atau pengelasan dengan metode *thermite welding*.

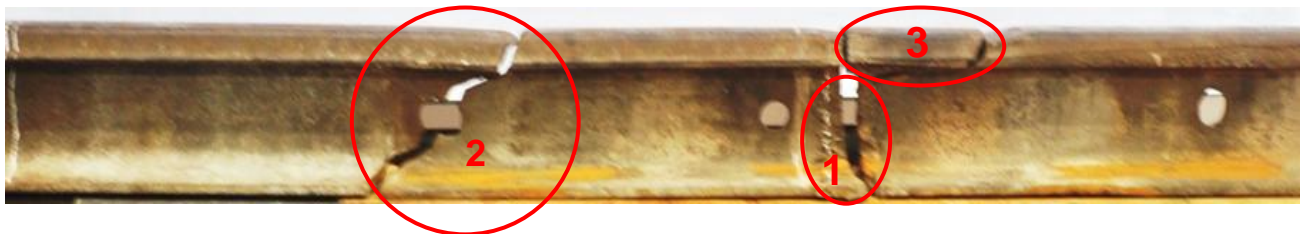
**Gambar 20.** Potongan patahan rel Km 262+151 petak jalan antara Sta. Lubuk rukam – Sta. Peninjawan

Di lokasi kejadian, tim investigasi menemukan terdapat sambungan rel melayang (*suspended rail joint*) di Km 262+151 petak jalan antara Sta. Lubuk rukam – Sta. Peninjawan yang awalnya disambung dengan pengelasan. Sambungan las ini kemudian patah sehingga dilakukan pemasangan pelat sambung pada bagian patahan tersebut. Untuk menangani rel patah pada sambungan las kemudian dilakukan perbaikan sementara dengan menggunakan pelat sambung yang dilakukan pada bulan Desember 2014. Sampai dengan terjadinya kecelakaan anjlokkan KA 3008 yang mengakibatkan meninggalnya asisten masinis KA 3008, tidak ada penggantian rel atau perbaikan pengelasan terhadap kondisi sambungan patah yang disambung dengan menggunakan pelat sambung. Analisis terhadap proses patahnya rel, dibagi menjadi dua tahapan, yaitu pada proses patahnya rel sebelum dipasang pelat sambung (daerah 1) dan setelah dilakukan pemasangan pelat sambung (daerah 2 dan daerah 3).

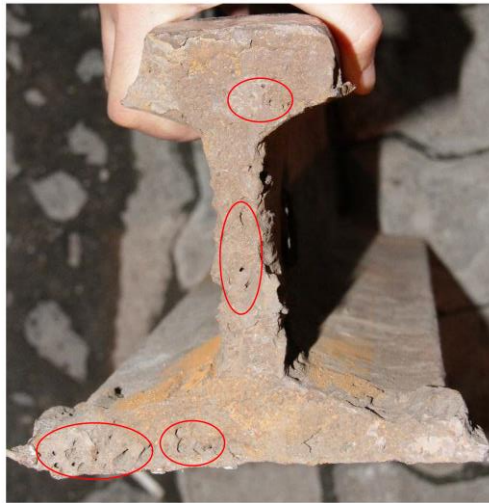
Porositas yang terjadi pada bagian struktur yang di las merupakan cacat yang dapat terjadi akibat udara yang terperangkap pada saat proses pengelasan. Lubang udara yang terbentuk dapat disebabkan oleh minyak, air atau senyawa cair lainnya yang menempel pada bagian permukaan yang disambung. Kenaikan temperatur akibat proses pengelasan menyebabkan senyawa cair tersebut kemudian menguap dan meninggalkan rongga kosong berupa porositas pada bagian permukaan yang disambung. Selain itu porositas dapat terjadi akibat ikatan sambungan las yang lemah (*lack of metallurgical bonding fusion*) antara permukaan logam yang disambung (*base metal*) dengan material pengisi yang disebabkan oleh ketidakrataan permukaan sambungan las serta temperatur dari logam penyambung yang belum mencapai titik lebur. Porositas yang terbentuk pada permukaan sambungan las menjadi daerah konsentrasi tegangan (*stress concentration*) yang menyebabkan awal retak (*initial crack*) dan kemudian terjadi perambatan retak pada daerah ini akibat beban dinamik dari sarana perkeretaapian saat melewati sambungan yang pada akhirnya menjadi patah akhir. *Fatigue* yang menyebabkan retak awal merupakan fenomena permukaan struktur sedangkan perambatan retak (*crack propagation*) yang terjadi tergantung dari nilai faktor ketahanan patah dari struktur tersebut. Faktor ketahanan patah ditentukan oleh faktor geometri struktur dan panjang dari retak awal yang terjadi. Jika nilai faktor ketahanan patah yang terjadi pada struktur melebihi nilai faktor ketahanan patah kritisnya maka laju perambatan menjadi cepat sehingga mengakibatkan terjadinya patah akhir (*total disintegration*).

**Gambar 21.** Porositas yang terjadi pada permukaan sambungan las

2. Porositas yang terbentuk pada permukaan sambungan las menjadi daerah konsentrasi tegangan (*stress concentration*) yang menyebabkan awal retak (*initial crack*) ketika sambungan dilewati oleh beban dinamik roda.

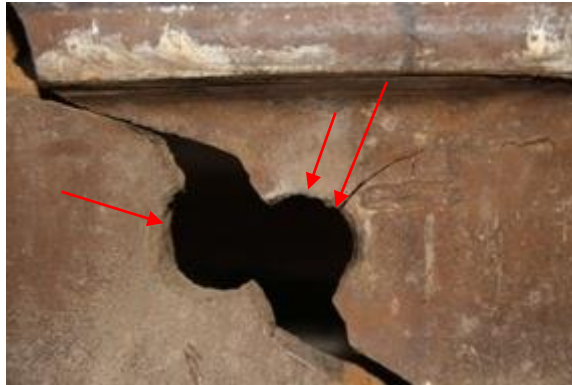
Patahnya rel pada daerah 2 terjadi pada bentuk lingkaran lubang baut sambungan rel di badan rel yang tidak sempurna atau asimetris sehingga terdapat bentuk takikan (*notch*). Bentuk ini terjadi karena pengerjaan pembuatan lubang baut (*fish bolts*) di badan rel yang seharusnya menggunakan mesin bor tetapi pada praktiknya pembuatan lubang baut pada pelat sambung ini dilakukan dengan menggunakan las pijar/brander. Takikan yang terbentuk pada lubang baut ini kemudian menyebabkan terjadinya konsentrasi tegangan yang tinggi pada bagian takikan.

**Gambar 22.** Takikan pada lubang baut di badan rel

Konsentrasi tegangan yang tinggi pada takikan di lubang baut menjadi awal retakan (*initial crack*) yang berujung pada patah akhir. Secara mekanika dan metalurgi, pengerjaan permukaan lubang baut dengan menggunakan las pijar (*oxyfuel gas cutting*) dapat menyebabkan hal sebagai berikut:

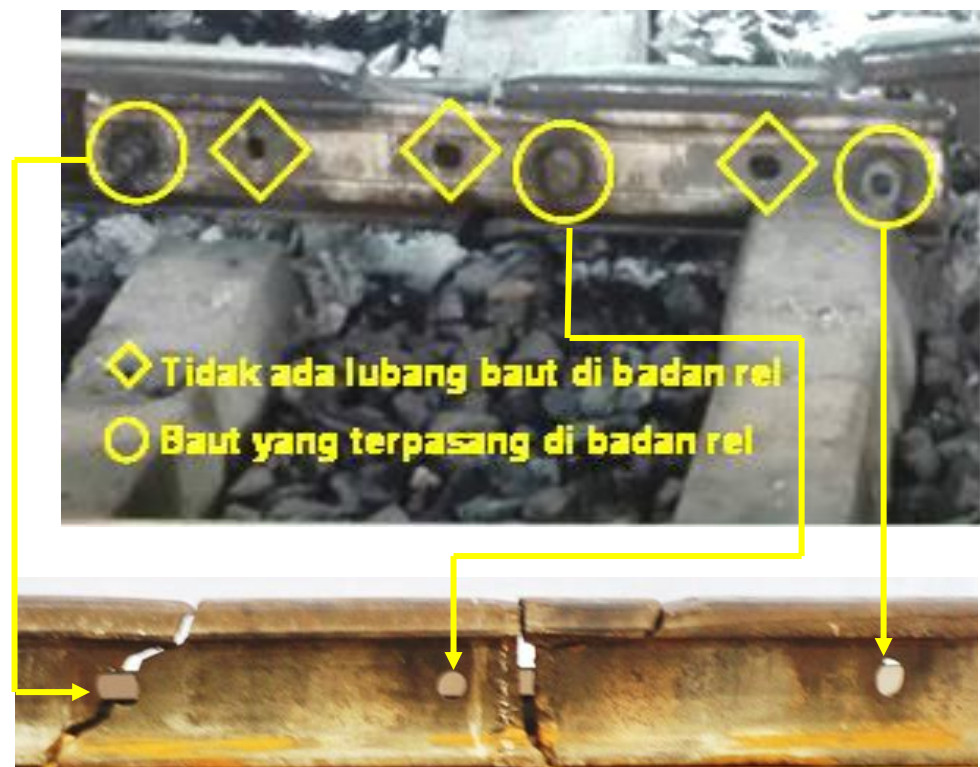
Berdasarkan perhitungan tegangan geser dari struktur rel, terdapat transisi perubahan yang besar terhadap nilai tegangan geser dari kepala rel ke badan rel, dimana nilai tegangan geser di bagian bawah kepala rel dapat mencapai 90% dari nilai tegangan geser maksimum di sumbu netral rel. Tingginya nilai tegangan geser di bagian bawah kepala rel menjadi faktor peningkat tegangan (*stress riser*) pada struktur rel sehingga dapat menjadi penyebab awal kegagalan dari rel. Benturan yang berulang-ulang antara bagian bawah kepala rel dengan permukaan pelat sambung dapat menyebabkan terjadinya awal retakan (*crack initiation*) di bagian bawah kepala rel yang kemudian menjadi rambatan retak (*crack propagation*) dan pada akhirnya mengakibatkan terjadinya rel gompal.

**Gambar 25.** Konfigurasi pemasangan pelat sambung Km 262+151 petak jalan antara Sta. Lubuk rukam – Sta. Peninjawan

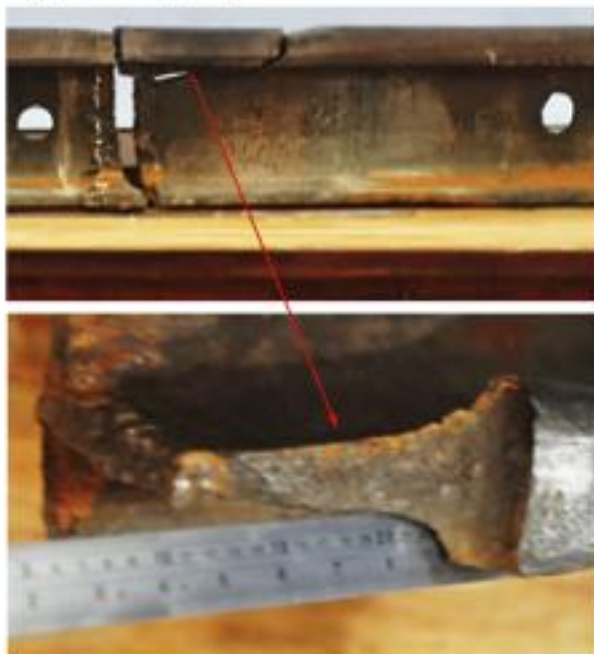
bagian rel gompal

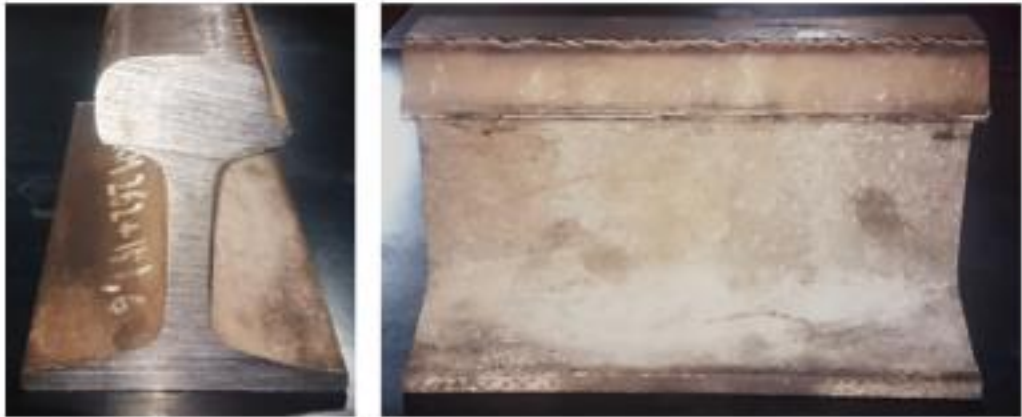
**keausan pada sisi kepala rel akibat gesekan dengan flens roda**

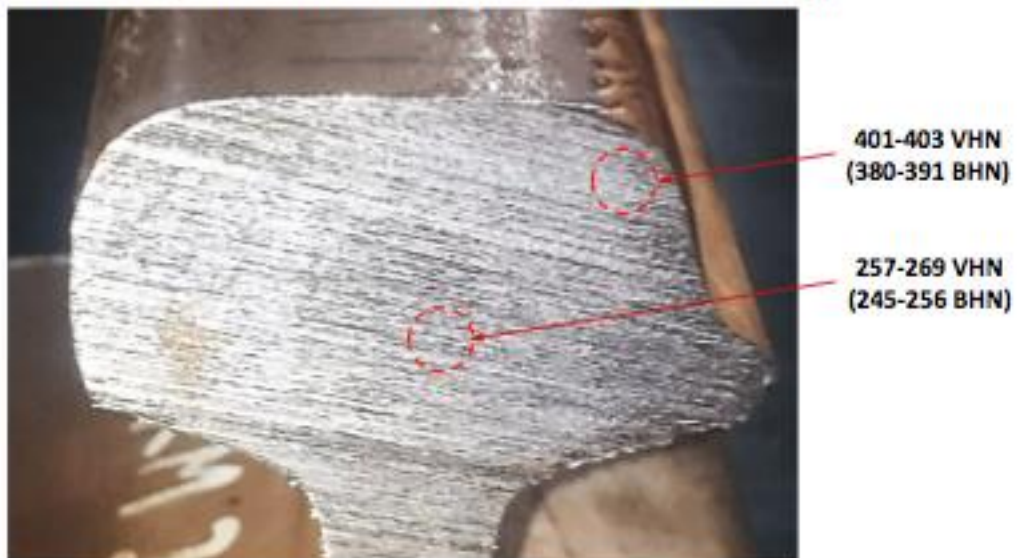
**permukaan kepala rel mengalami deformasi plastis dan berakibat pada kenaikan kekerasan (*strain hardening*)**

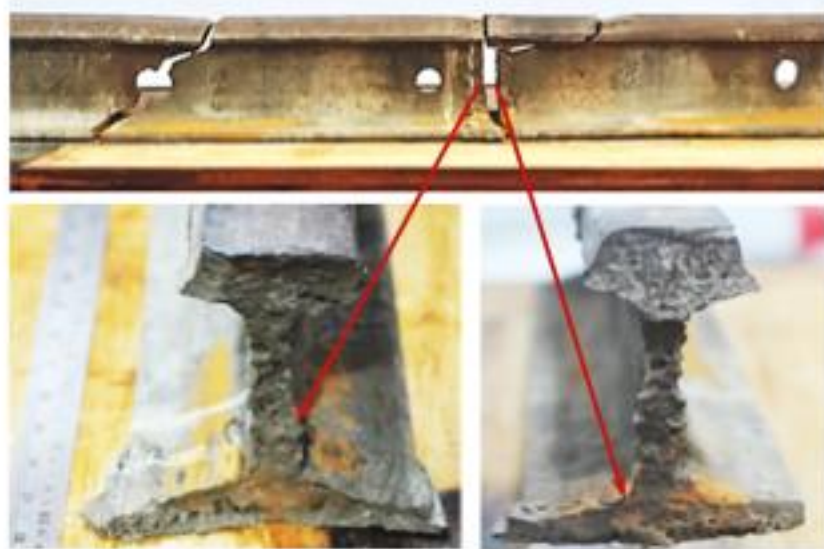
**Patahan pada lasan**

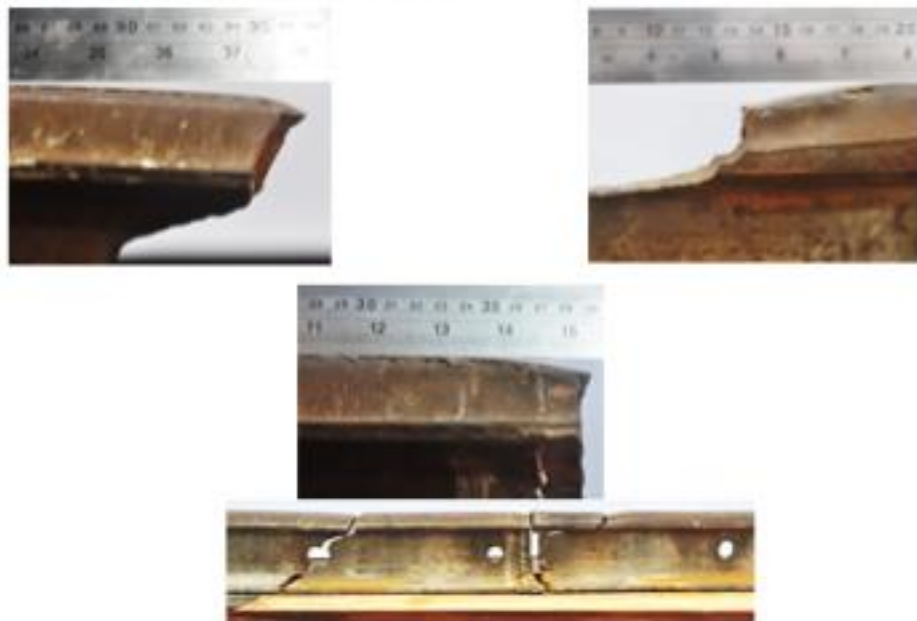
**Deformasi plastis pada kepala rel**

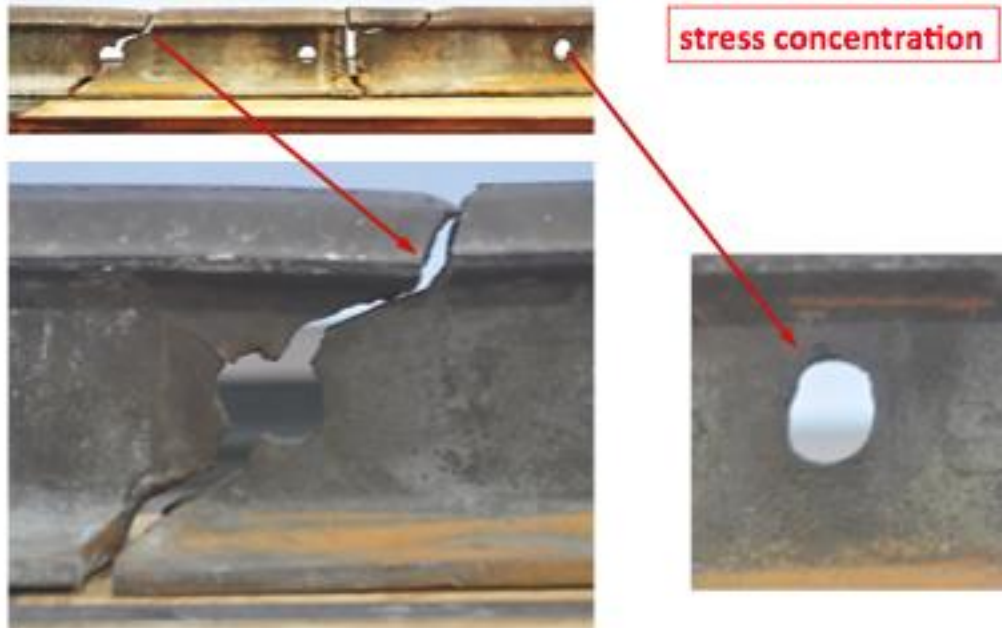
Retak *fatigue* berawal dari tepi lubang yang kasar

Lubang untuk baut *fish plate* dibuat dengan kualitas yang buruk sehingga mengakibatkan *stress concentration* yang kemudian menjadi awal retakan (*crack initiation*)

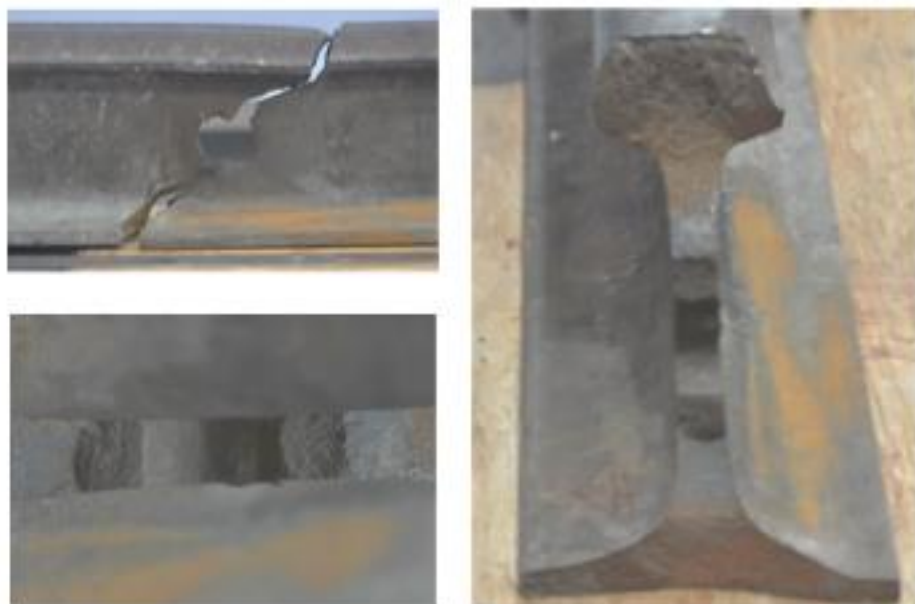
Retak *fatigue* pada web: warna gelap terjadi lebih dahulu retak

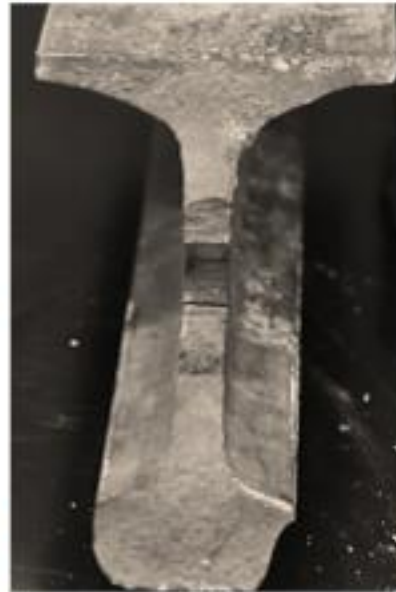
**Retak *fatigue* berawal dari tepi lubang yang kasar**

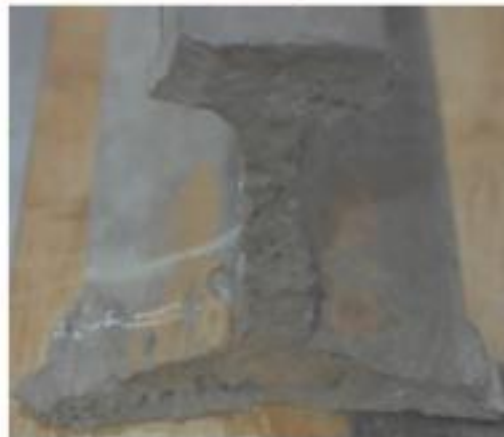
**Porosity banyak dan besar, lack of fusion (metallurgical bonding)**

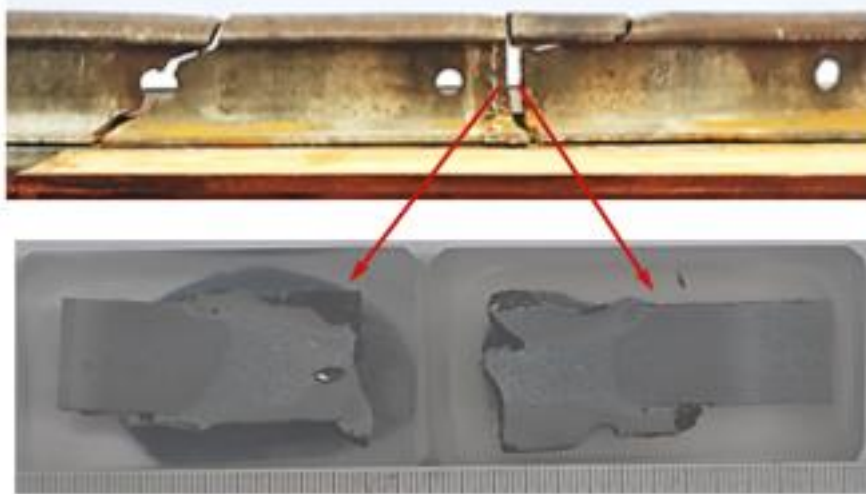
**Porosity banyak dan besar, lack of fusion (metallurgical bonding)**

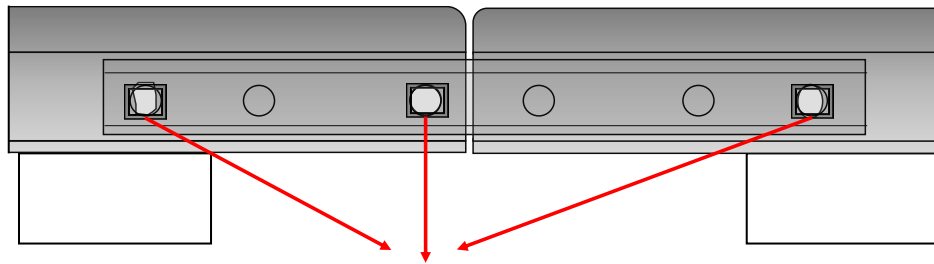
Hasil temuan di lapangan menunjukkan pemasangan baut pelat sambung hanya berjumlah 3 baut dari yang seharusnya 6 baut, seperti yang ditunjukkan pada gambar di bawah

3 baut yang terpasang di pelat sambung
